## 某烂尾楼的改造与加层设计

**[摘要]** 烂尾楼项目的设计不同于新项目的设计, 与既有项目的改造和加固设计也有区别。本文介绍了某烂尾楼项目的改造与加层设计, 涉及到原有桩基础的利用、下部结构的加固改造、新旧结合部位的处理和上部加层部分对原钢构件的改造利用等问题。通过对此烂尾楼项目的改造与重建设计的介绍, 得出一些有用的结论, 希望能引起专家学者与设计人员对此类问题足够的重视。

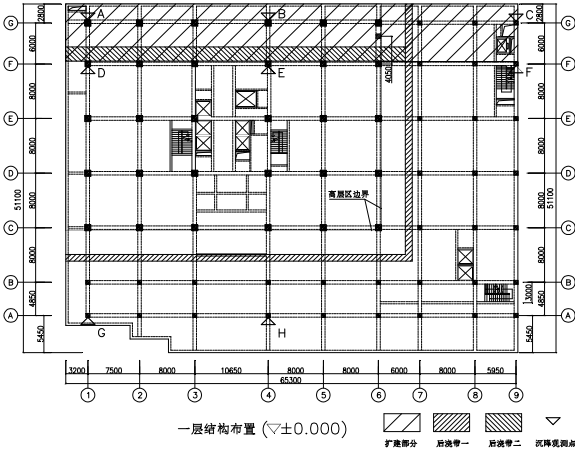
图1 一层结构布置

本工程为整体不设缝结构, 但在施工过程中设置两条后浇带: 后浇带一和后浇带二, 如图 1 所示。后浇带一为裙房低层区与主体塔楼之间的后浇带, 在原结构施工时就已经留设, 在结构封顶后才能封闭; 后浇带二为加跨部分与原结构之间的后浇带, 在裙房施工完毕后根据结构本身的需要和施工现场的情况, 在两部分的沉降基本稳定后给予封闭。

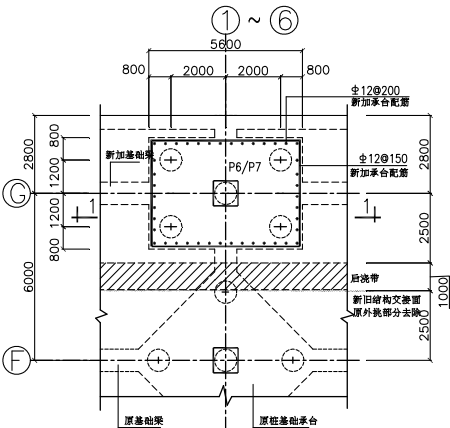
图 4 地下室新旧结构的结合处理

从地下室至地上第三层原结构在加跨区有悬挑长度为 3.1m 和 2.0m 不等的悬挑梁。在基础梁部位此处为原柱下承台和基础梁，基础梁纵筋基本为通长配置，且配筋数量已满足新结构承载要求，在不破坏原承台的基础上，处理措施如图 4 和图 5 所示。其余各层悬挑梁位置处在新结构中为框架梁，将原悬挑梁清除至柱边。加跨框架梁截面同悬挑梁，并且加跨框架梁的纵向钢筋配置直径尽量与悬挑梁中的钢筋直径一致。悬挑梁底部配筋数量对于加跨框架梁存在配筋少量不足，采用植筋的方式解决。

新加桩桩径与长度与原结构桩基础一致。高层区采用柱下 5 根桩基础, 低层区采用柱下 2 根桩。尽量减小新加桩对原有桩的影响, 承台形式尽量与

原结构一致。高层区新加桩承台布置可见图 4。

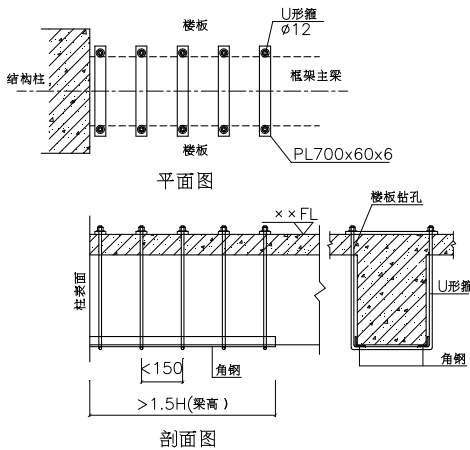
图 6 混凝土梁的抗震加固

原结构箍筋的配置间距不满足抗震规范的要求。按照抗震等级为二级混凝土框架进行箍筋配置，梁的加密区箍筋最小间距为  $\min(h_d/4, 8d, 100)$ ，即为 96mm，但原结构施工图框架梁为 150mm。因此需要进行抗震加固，在不破坏已完成结构的前提下，采取了图 6 所示方法：

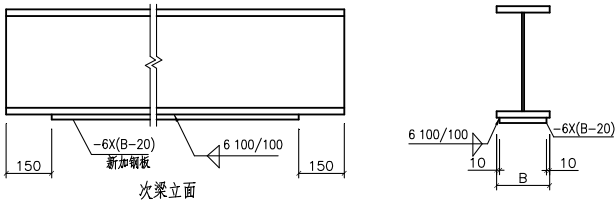
图 7 次梁加固详图

部分次梁 (350×175×7×11) 翼缘的锈蚀程度不满足《钢结构工程施工质量验收规范》GB 50205-2001 第 4.2.5 条第 1 款要求：“当钢材的表面有锈蚀、麻点或划痕等缺陷时，其深度不得大于该钢材厚度负容许偏差值的 1/2；”。并且此次梁截面为按照组合梁设计给出的截面，如继续使用承载力也存在了问题。为节约成本，将此类次梁进行如图 7 所示的加固，即在下翼缘底面贴 6mm 同材质的钢板。

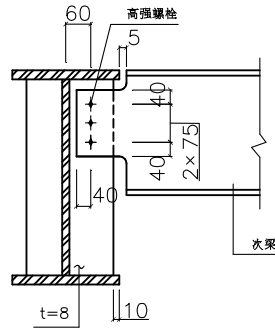
图 8 原主次梁连接详图

原结构施工图大部分主次梁连接如图 8 所示，节点连接计算表明此连接高强螺栓数目不足，即承

载能力不足。在不能增加螺栓数的情况下，采取了如图 9 所示的补强方案。此方案的优点为不需改动次梁，同时主梁的改动又不多。
